# Nos conclusions et propositions sur le projet « Boucle du Guiers »

# 2014 - Alerte en amont de La Corderie

## Mars 2015 - Crue et nouveaux désordres sur le site de La Corderie

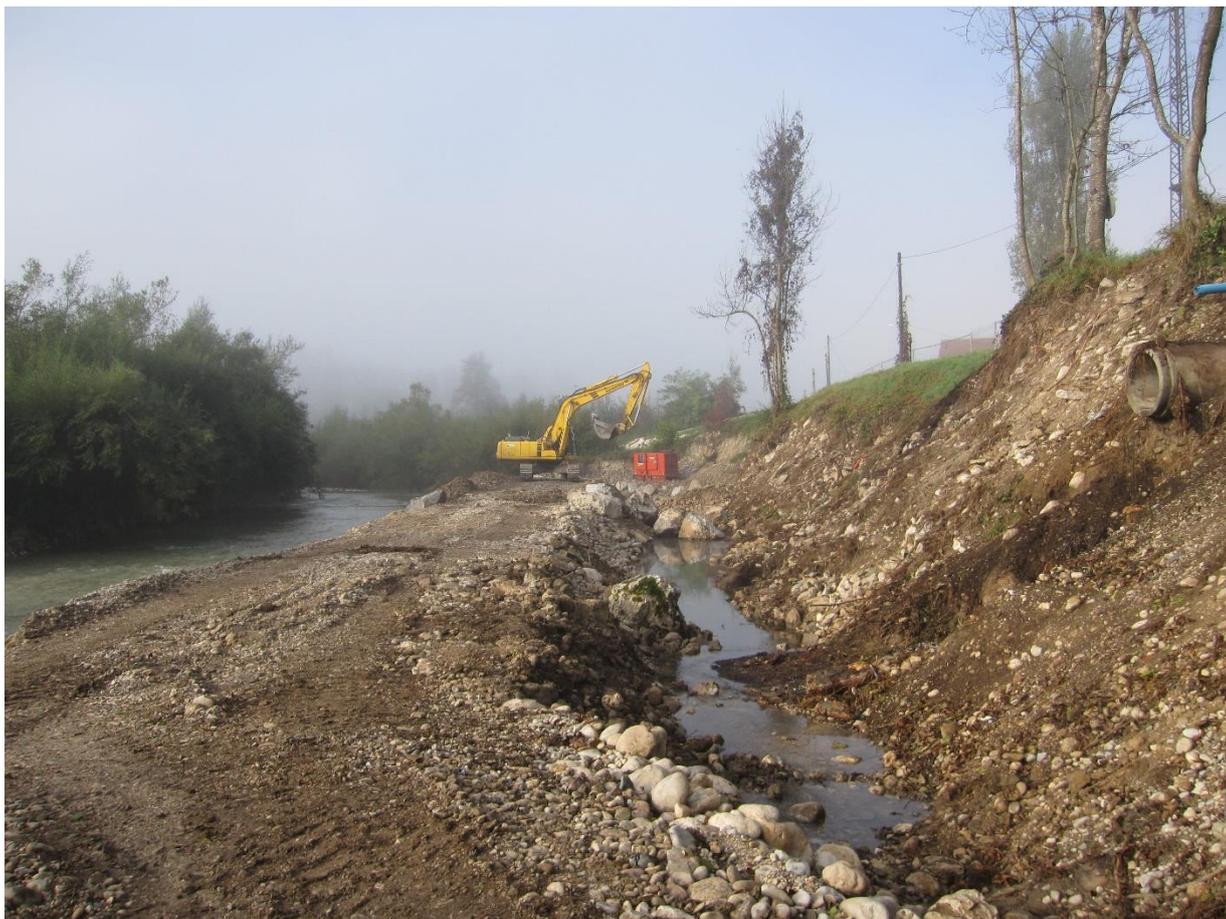
22 - Les travaux de 2014

Le détournement-raccourcissement du lit en 2004 a provoqué l'enfoncement du lit du Guiers. La rive concave (côté route) a été attaquée par les crues successives depuis dix ans. L'absence du barrage pour casser la violence de ces événements périodiques et la diminution de la longueur du tracé sont à l'origine de ce scénario calamiteux.

- Le mur de blocs a été mal exécuté. Une excroissance liée à quelques blocs mal agencés posera problème du fait du défaut de réalisation : cette

– le second est bien plus grave : un « épi » a été créé en fin de mur pour renvoyer l'eau sur la rive opposée (vers la rive convexe). Il méconnaît gravement le phénomène du tourbillon ou « affouillement » <sup>(4)</sup> (voir croquis plus loin)

- Quant au niveau de la terrasse inondable située rive convexe et censée s'inonder en phase de crue biennale <sup>(5)</sup>, elle est située beaucoup trop haute car ne tenant pas compte du futur abaissement du niveau du lit de la rivière.

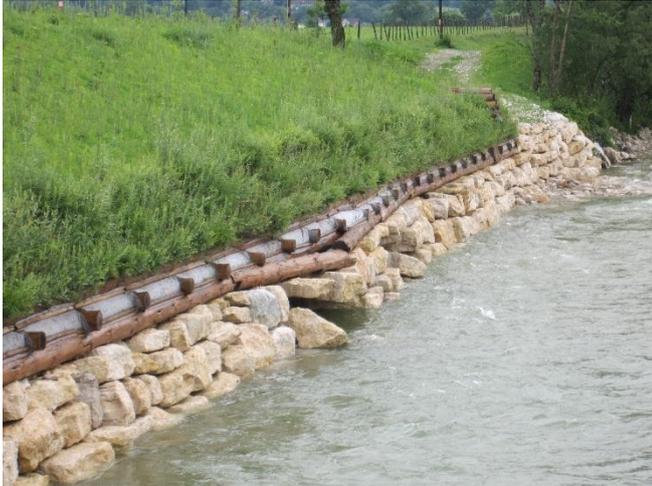
23 - Le mur détérioré (BL)

- Le mur de protection, affouillé par la violence de l'eau, doit être refait pour éviter la prolongation de cette faille susceptible de se prolonger lors de la crue suivante.

Rapidement, l'entreprise Berlioz viendra redresser le mur défectueux et reconstruire le fameux épi en le réinscrivant (un peu) dans le sens du courant.

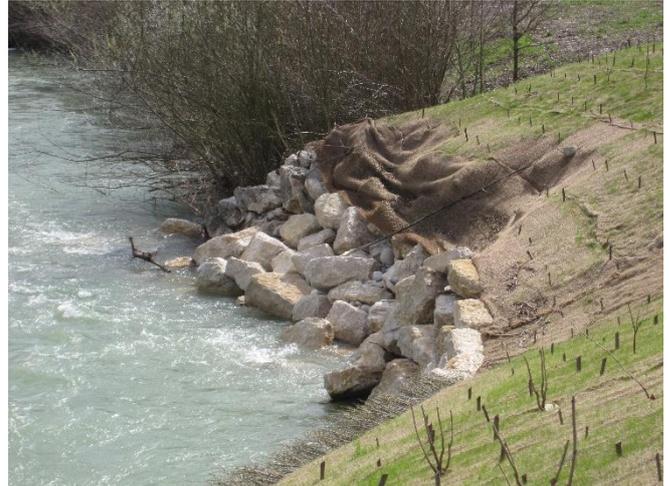
25 / Le fameux épi de renvoi censé rejeter la rivière sur le côté opposé a été affouillé et s'est effondré ( voir plus loin) (BL)

- le fameux « épi » destiné à pousser la rivière sur la rive opposée est entièrement à reconstruire. Le phénomène du « tourbillon », inévitable, aura eu raison des énormes blocs grossièrement empilés et sans semelle de protection (5). Quatre mois (et non les dix années annoncées) auront suffi pour que la première crue apporte la démonstration cruelle de cette gravissime erreur.

- Depuis sa réfection, le fameux épi respecte mieux la dynamique de la rivière et ne renverra plus beaucoup le courant contre la rive opposée. Mais il ne semble pourtant pas s'intégrer totalement à la ligne directrice du courant.

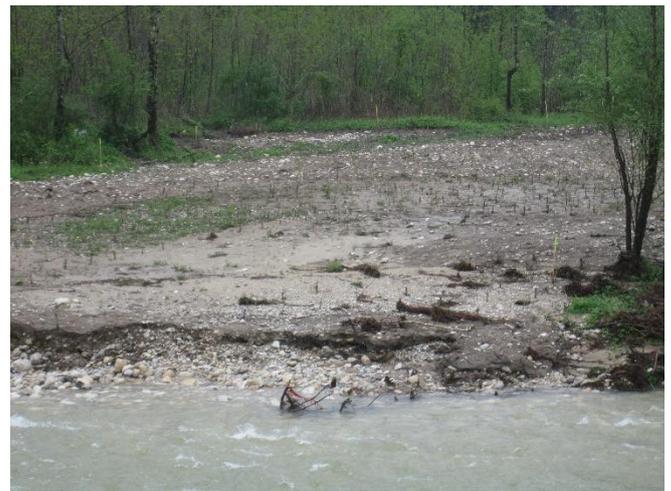
26 - La terrasse dite « inondable » (BL)

La terrasse inondable n'a pas encore fonctionné comme amortisseur de crue.

- La terrasse censée inondable, en moyenne, une fois tous les deux ans, ne verra jamais une goutte d'eau.

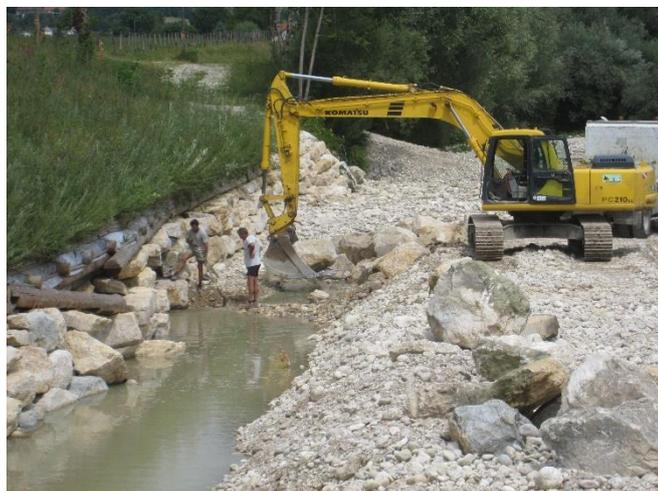
24 - 30/07/2015 Réfection de l'excroissance BL)

excroissance se retrouvera exposée à la violence des crues et un affouillement est à prévoir à cet endroit.

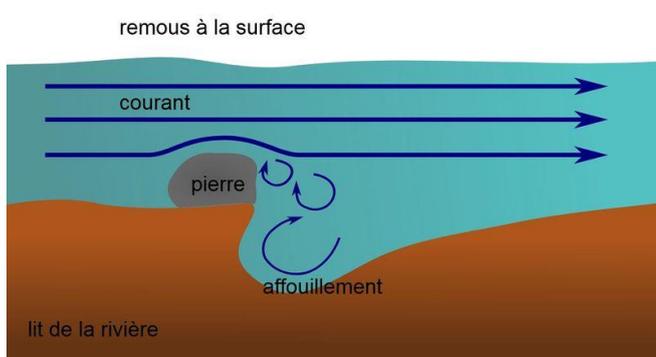
30 - Schéma standard d'affouillement (wikhydro.developpement-durable.gouv.fr)

<sup>4</sup> L'affouillement désigne un type d'érosion par la base provoquée par le courant d'un cours d'eau créant un vortex (je l'appelle « tourbillon »)
